Chiesetta della Ponzella a Legnano, prosegue il percorso verso il restauro

Redazione · Tuesday, April 4th, 2023

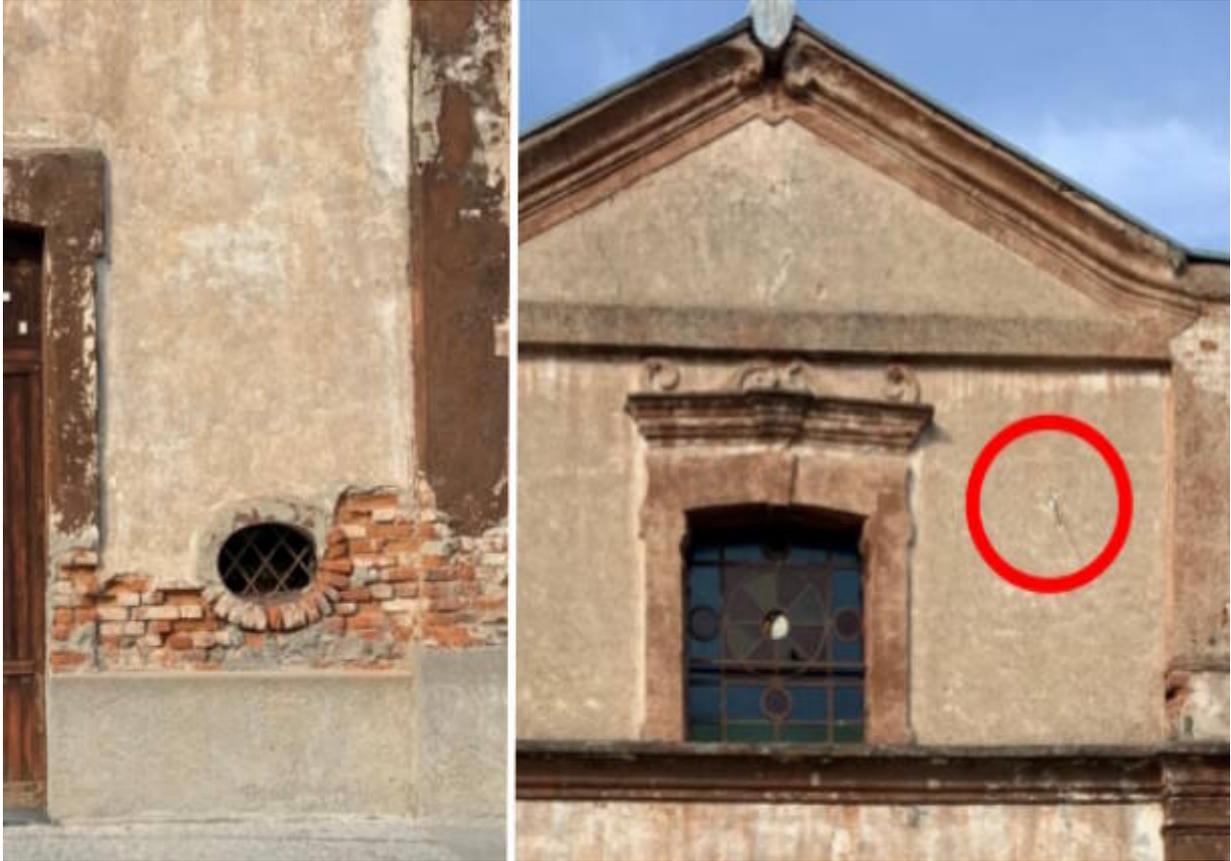
La facciata originaria in mattoni

"Tra queste, il fatto che **la facciata settecentesca della Chiesa non fosse in origine intonacata, ma con**

mattoni a vista come gli altri prospetti esterni, con due finestrini ovali, tutt'ora conservati, a fianco della porta d'ingresso. Successivamente la facciata è stata coinvolta da più interventi, come hanno dimostrato le stratigrafie, ed in particolare con un intonachino a calce color avorio e la tinteggiatura degli elementi color rosso marrone che vediamo ancora oggi".

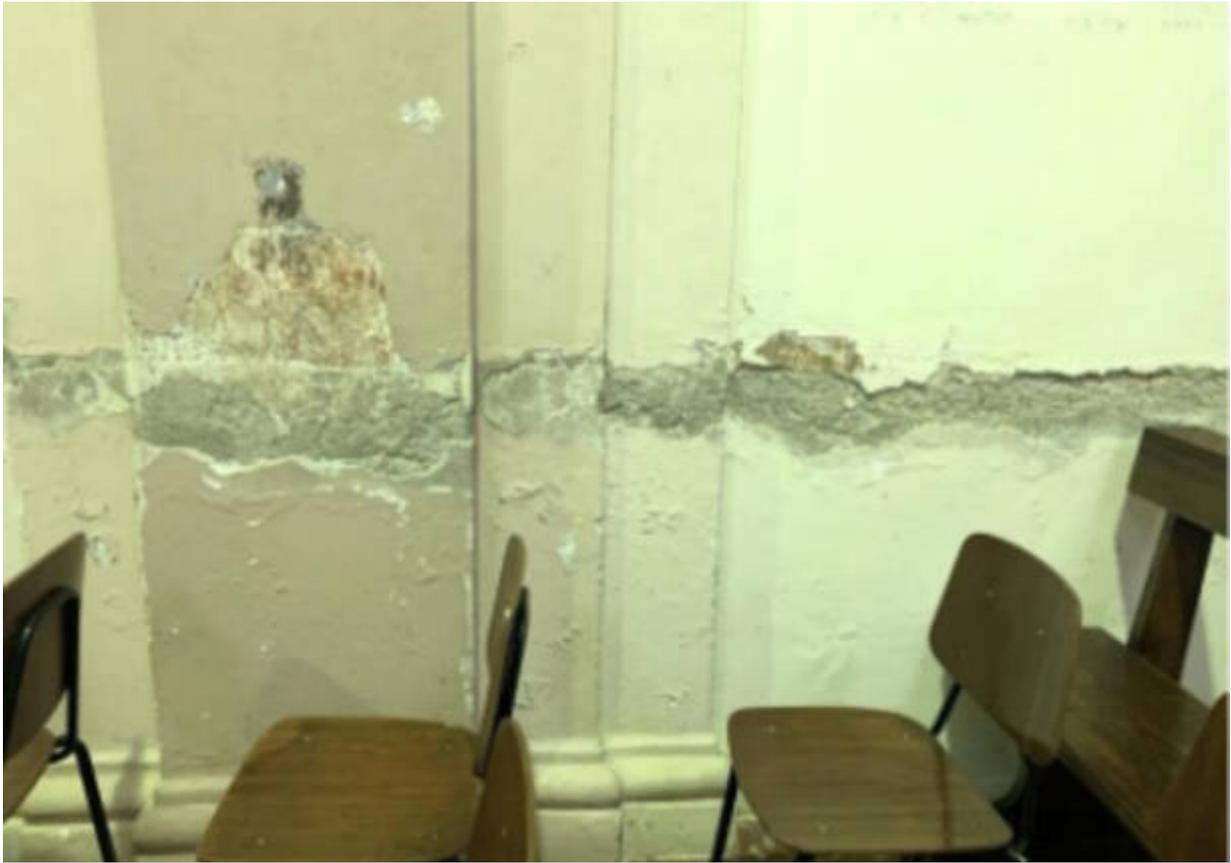
All'interno della Chiesa dove è **presente la pala d'altare settecentesca attribuita al pittore Carlo Francesco Nuvolone**, le indagini stratigrafiche hanno evidenziato decorazioni sottostanti più pregevoli della parete dell'altare e della volta anche se in diversi punti rimaneggiate e ritoccate. Tra queste la presenza di una cornice modanata ed il particolare di una finta finestra in origine dipinta

richiamando il disegno delle vetrate reali, successivamente ricoperta da intonaco.

L'intervento di restauro una volta raccolti i fondi si concentrerà proprio sul risanamento degli intonaci ed il recupero dell'impianto decorativo interno più antico in modo da garantirne la miglior conservazione nel tempo e la valorizzazione della Chiesa dal punto di vista architettonico, storico ed artistico.
